Verkehrssituation Lauchäcker

Verkehrsberuhigende Maßnahmen

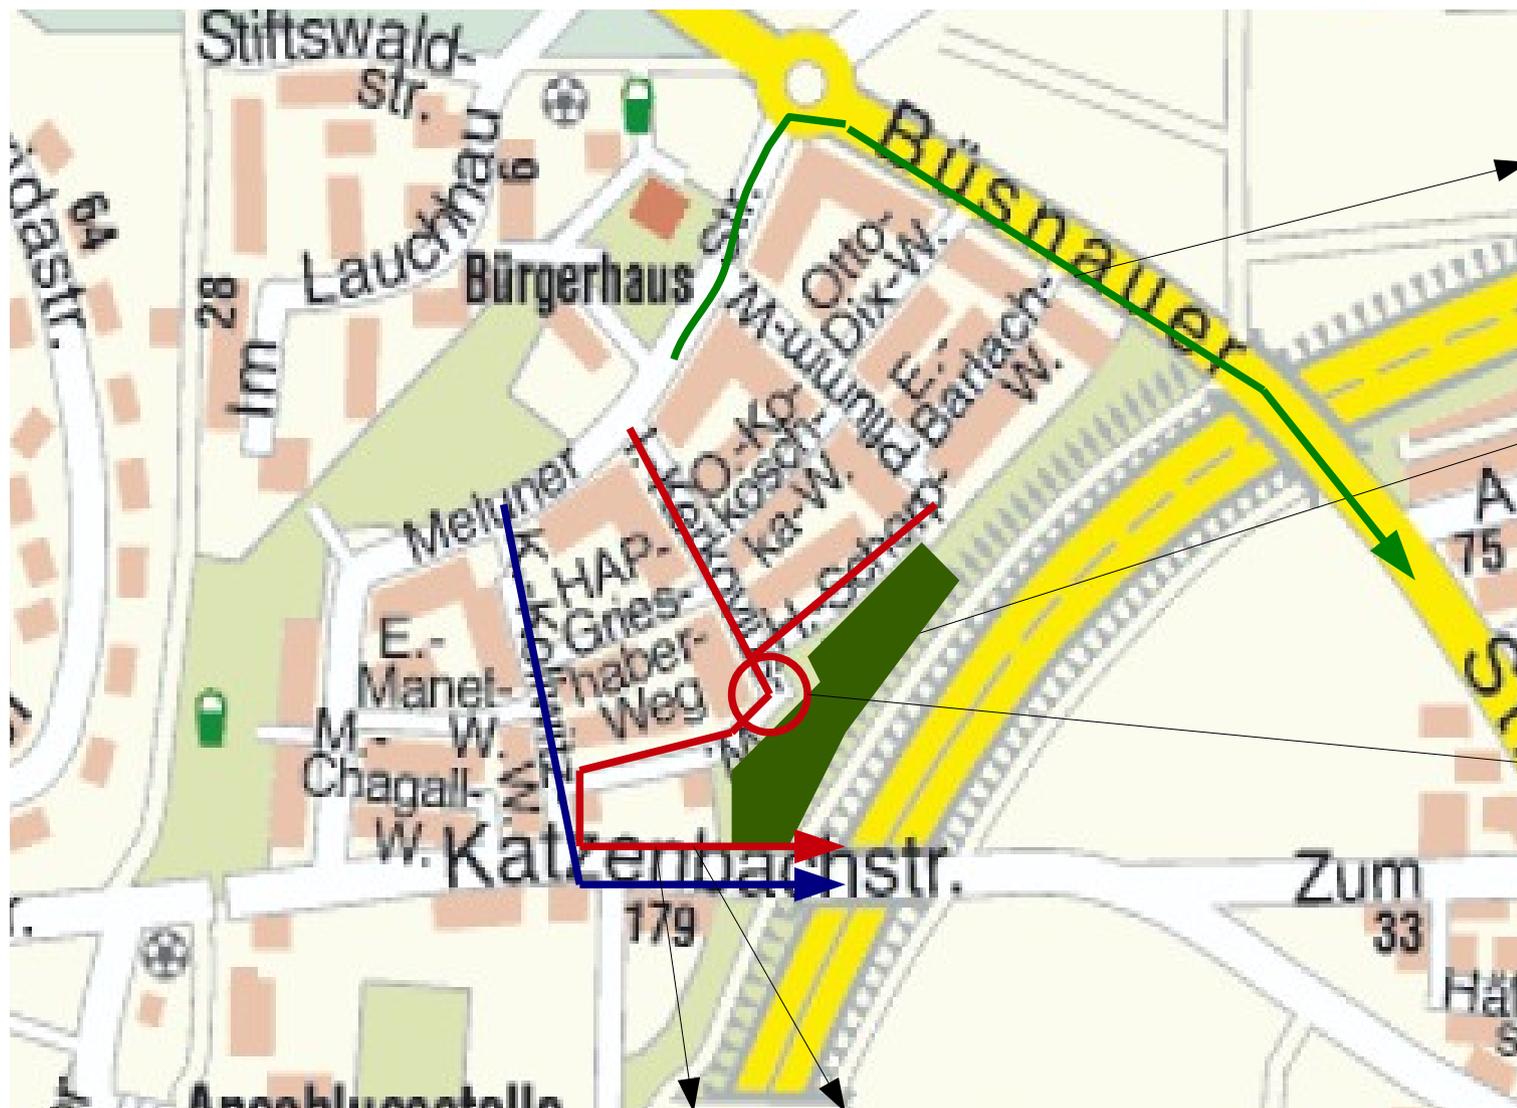
Vorgesehene Anbindung an Vaihingen

Spielplatz, intensiv genutzt, besonders von Kindern jünger als 6 Jahren

Knick von ca. 90°. Aufgrund hoher Heckenbepflanzung im Knick äußerst schwer einzusehen

In blau und rot: Überdurchschnittlich frequentierte Straßen.

Die max. erlaubte Geschwindigkeit (Spielstraßen) wird bes. von Paketzustellern, Spediteuren, Taxis, aber auch Anwohnern teilweise deutlich überschritten
Die Spielstraßen werden als kürzere Alternative zur Meluner Str. benutzt

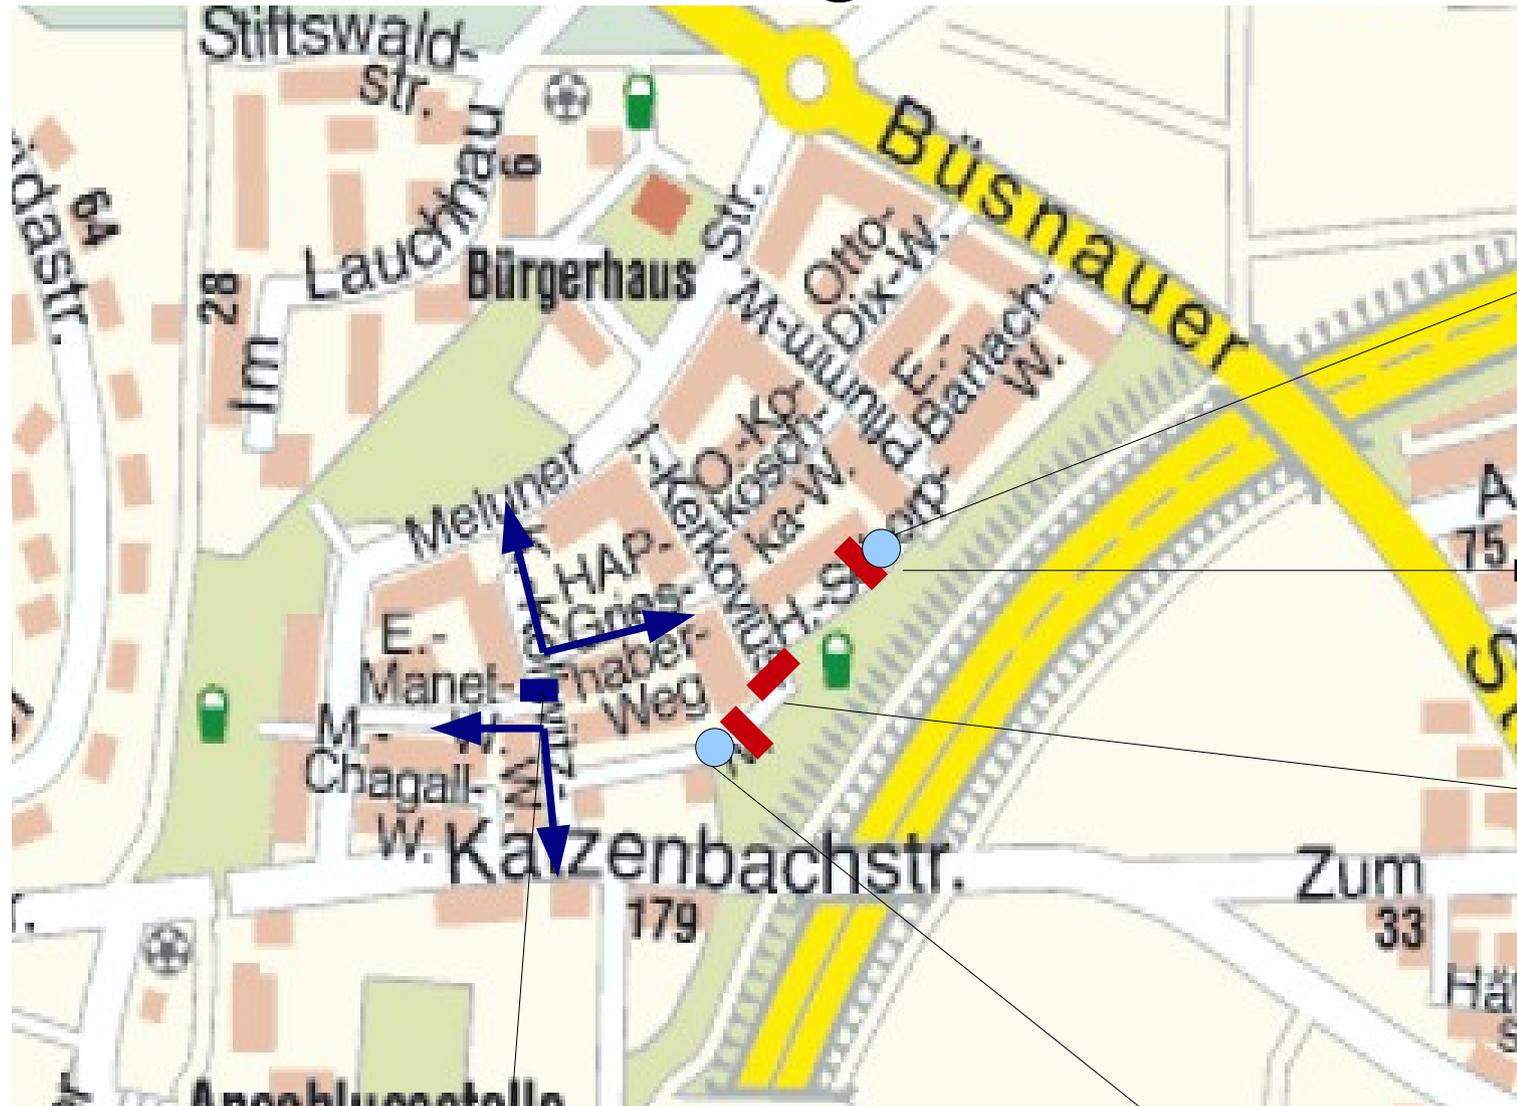
Wendemöglichkeit durch kreisförmige Ausbuchtung

Unterbrechung des Hanne Schorpp Pfumm-Wegs

Vollständige Sperrung eines Teils des Ida-Kerkovius Wegs durch zwei Sperrern

Unterbrechung des Käthe-Kollwitz Wegs
